**Discarica per rifiuti non pericolosi ad interrimento controllato sita in  
località Vespia**

**Comune di Castellamonte (TO)**

**A.I.A. n D.D. 3893 del 04.08.2021 e s.m.i**

**RELAZIONE QUADRIMESTRALE  
MAGGIO-AGOSTO 2024**

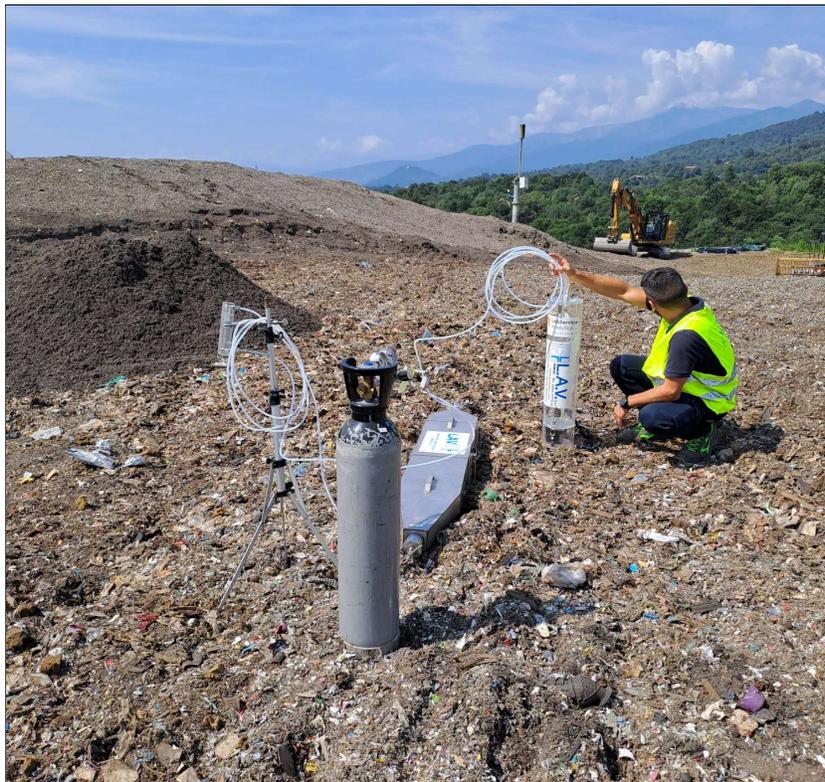
Nello specifico, per quanto riguarda la misurazione della concentrazione di odore del rifiuto fresco e del rifiuto fresco coperto, il laboratorio specializzato ha eseguito un campionamento mediante la tecnica del *Wind tunnel* al fine di determinare il flusso specifico di odore (Soer- specific odour emission rate).

La Figura 1 evidenzia il campionamento presso il settore costituito da rifiuto fresco, mentre la figura 2 evidenzia il campionamento presso il settore dotato di copertura giornaliera.

Figura 1: Strumento posizionato sul rifiuto fresco

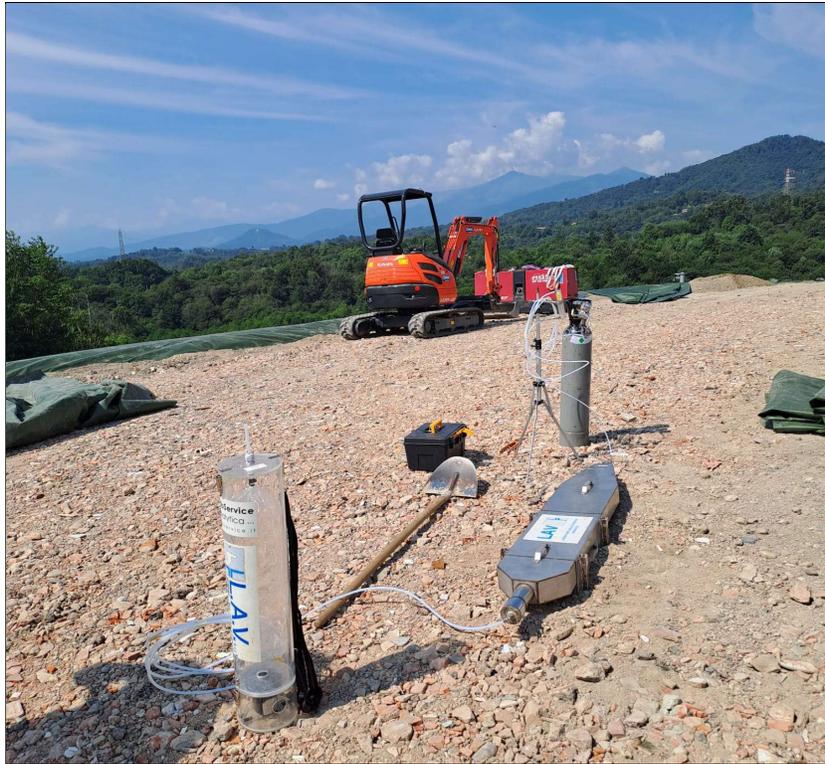
Figura 2: Strumento posizionato su rifiuto coperto
